Avdeling	800	Rapport Maskinavdeling		Side 1 av 10			
Underkapittel:	13.8.2	Sluttrapport		Kategori:	IS		
Godkjent av:	OMM	Skrevet av:	PAG	Rev. nr.:	01	Rev. dato:	08.04.2022

Båt: Nordvalen

Prosjekt: 6770

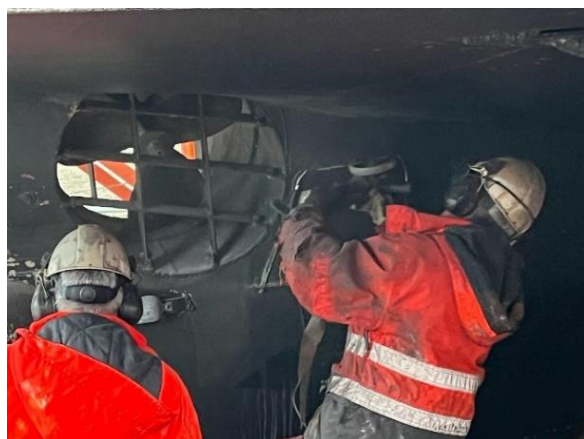
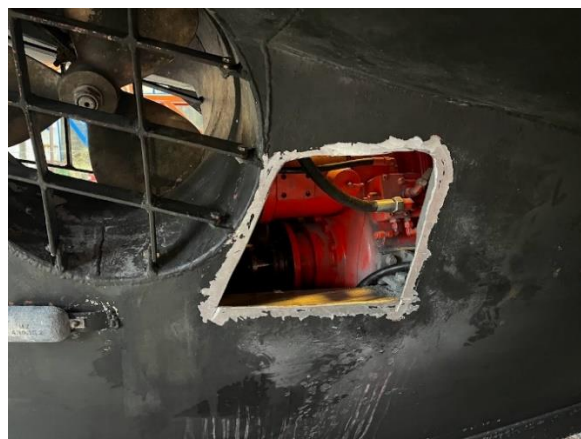
Oppdraget er å lokalisere lekkasje på gir, mannskap må fylle gir olje under kjøring, det er også rystelser i båt under kjøring. Vi startet med å kappe ut en bit av skroget der gir er for å få bedre tilgang.

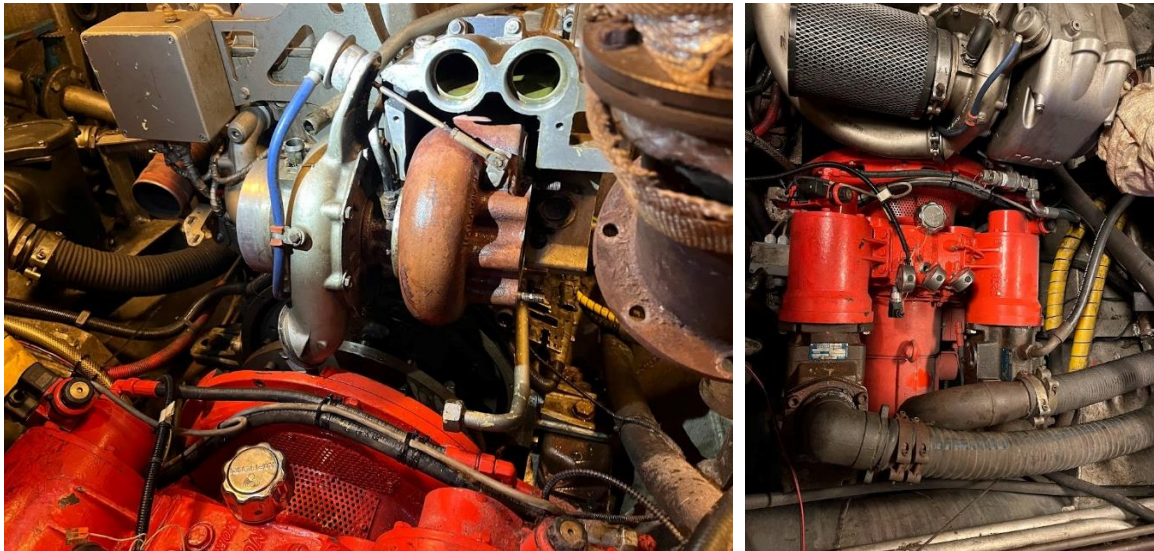
Inside i maskinrom er veldig trangt, og vi måtte demontere turbo samt noen hydraulikk rør/slanger for å få fri passasje til gir som må løftes opp for inspeksjon.

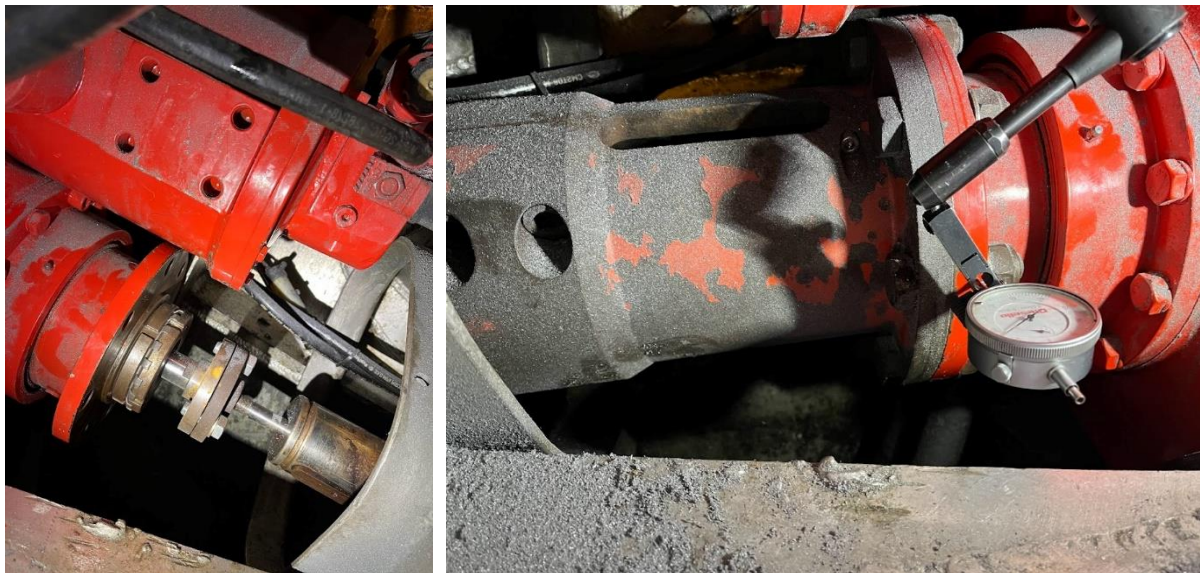
Vi sjekket flens på klave om denne var rett med måleur, noe som den var da vi målte 0,10 mm kast noe som ser greit ut. Klave ble demontert og sjekket om den var montert riktig, vi kunne ikke se at den var montert feil. Propellaksel ble løsnet fra gir som har en flenskobling som vist på bildet under.

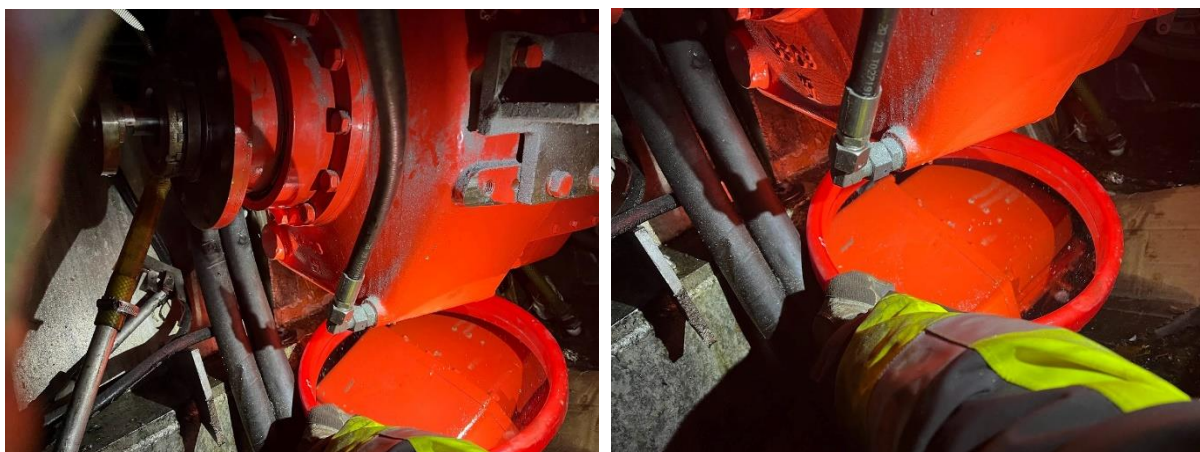
Giret skal nå være klar for å løsnes. Det blir tatt ut hull mot lasterom i fremkant av maskinrom, plater og isolasjon blir fjernet. Giret blir taljet fram til åpning og løftet ut med kran. Giret skal sendes til Nogva Motorfabrikk i Søvika for inspeksjon og testkjøring for å sjekke giret med PTO som hører til gir montert på, dette etter samtale med Nogva. Det ble tatt en del bilder på girets underside for å lokalisere lekkasjen, bilder vist under da vi brukte speil for å se undersiden bedre. Ingen lekkasje var synlig.

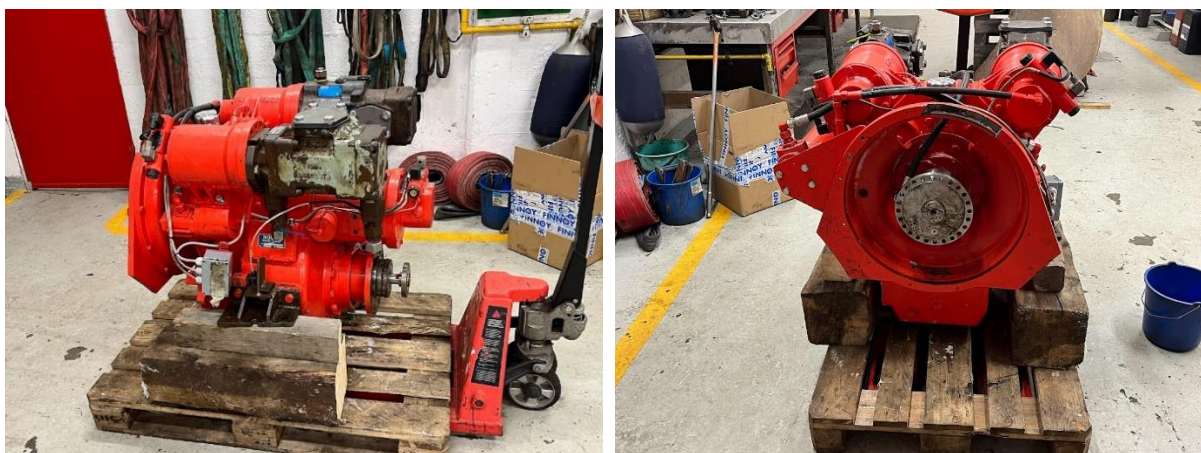
Giret ble tatt ut fra båten onsdag 29.11.23, PTOene ble ikke demontert fra gir så disse følger med giret da det sendes til Nogva for sjekk. Vi tok en visuell sjekk på giret, men kunne ikke se noe lekkasje/feil. Giret ble pakket på Europall og sendt samme dag.

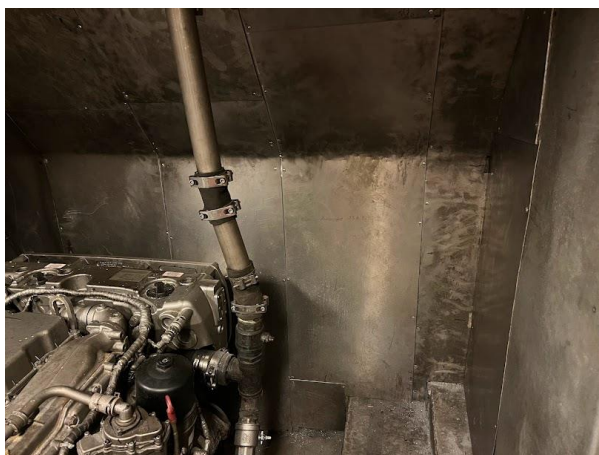
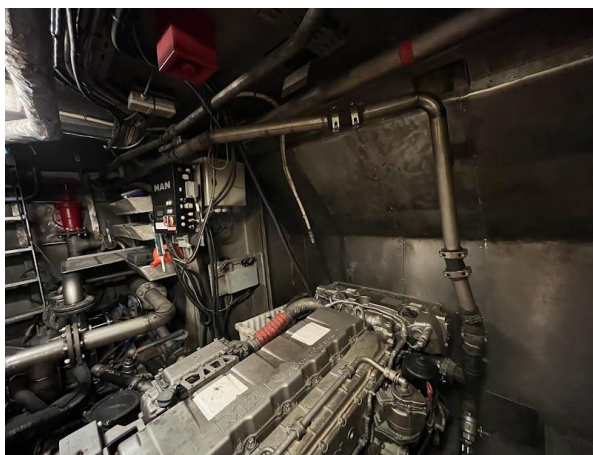
Etter at gir er montert på plass ble tilkomst hull på tank foran sveiset igjen, isolasjon og garneringsplater ble montert tilbake. Vi brukte ALU pop nagler for å feste platene. Vi monterte også tilbake kjølevannsrør som vist på bildet under.

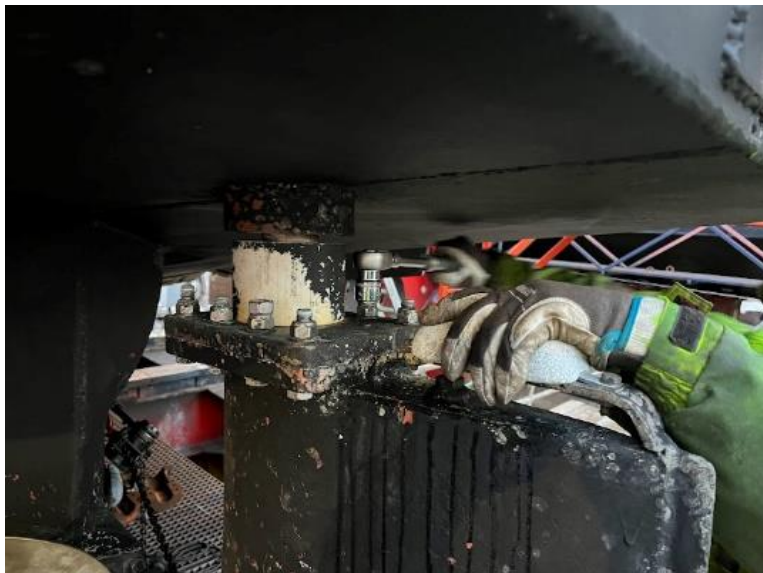
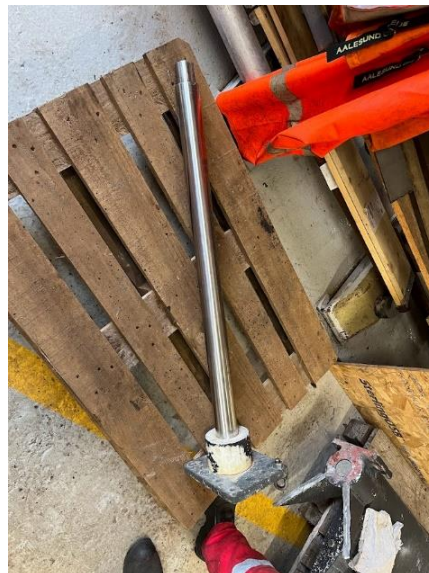
Rorblad ble demontert og lagt på land ingen synlige skader på dette. Roraksel ble også demontert og tatt inn for kontroll/sjekk. Her ble det tatt målinger på aksel og denne ser grei ut da det var lite slitasje. Det ble laget nye foringer i pom materiale da disse var slitt. Målinger på de gamle foringene hadde et pluss mål på 1,7 mm noe som er mye, de nye foringene som ble laget har en pluss toleranse på 0,30 mm. Roret ser bra ut med de nye foringene. Det ble brukt sjøvannsbestandige materiale på disse foringene så de ikke endrer seg når de blir utsatt for sjøvann.

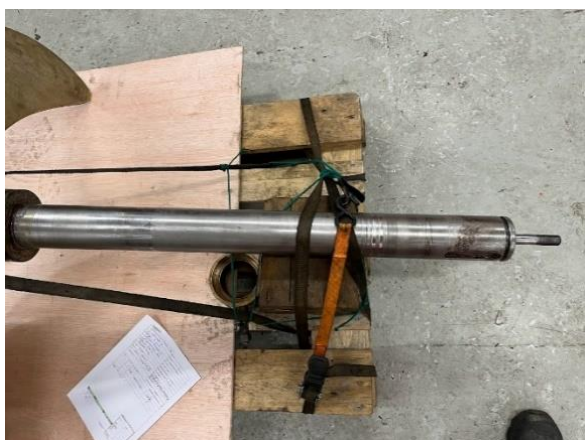
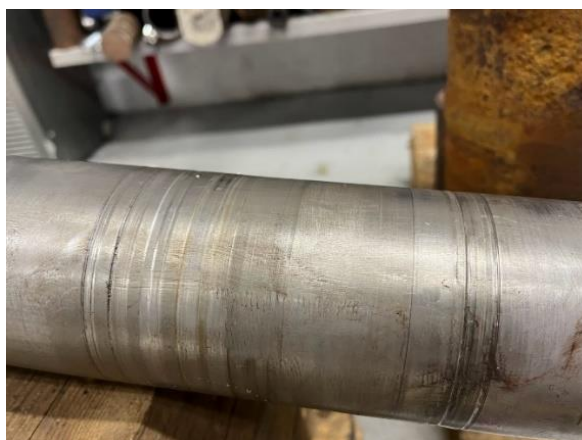
Propell aksel ble demontert og tatt inn i motorverksted for inspeksjon. Her ble det avdekket stor slitasje på akslingen som vist på bildet under. Krimek tok kontakt med Nogva som har levert dette anlegget om dette var noe som kunne aksepteres. Nogva kunne ikke godkjenne aksel da det var for mye slitasje. Det ble bestemt at aksel med propell skulle sender til Nogva i Søvika for reparasjon og godkjenning, de skulle også inspisere innvendig i propellhode da det var kommet vann inn og hadde en del slakke. Nogva lager en rapport på hva de har utbedret samt målinger. Messing foring i propellhylse ble målt og denne hadde liten/ingen slitasje, så denne lot vi stå i hylsen og ble ikke demontert. Det ble bestilt nye tettinger på Ralf Skram i Kristiansund.

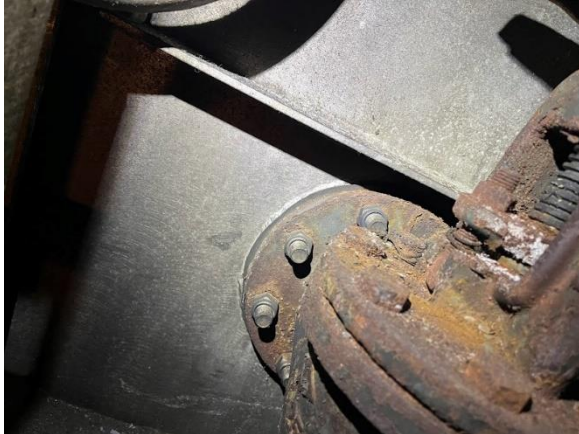
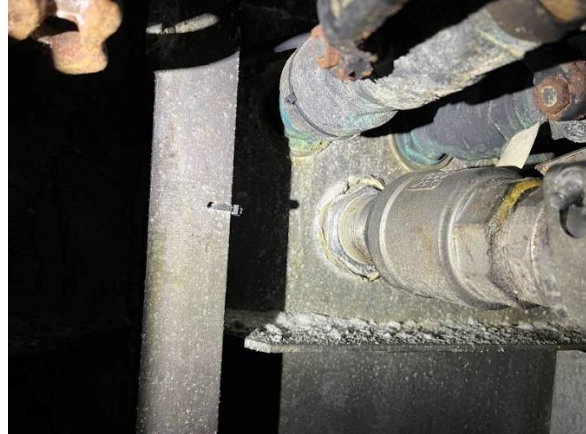
Krimek tok en visuell kontroll av bunn og over bord ventiler da dette er et krav på klassingen. Sjekket innfestingen inn mot skuteside for tæring, dette ser bra ut.

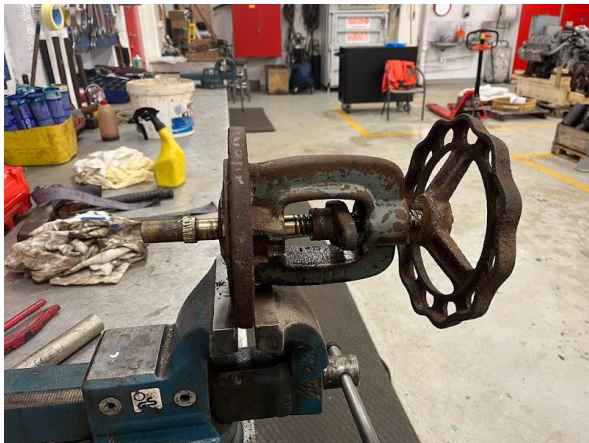
Ett stk. ventil så dårlig ut så denne demonterte vi og sjekket om den kunne overhales. Etter nærmere sjekk ble det bestemt at denne måtte skiftes da den hadde låst seg og kunne ikke åpnes. Ny bunnventil blir bestilt hos Brødrene Dahl as. Bilde av gammel ventil vist under.

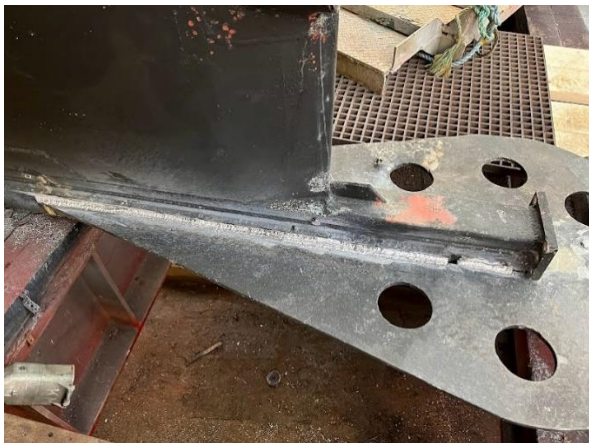
Det ble oppdaget en sprekk i fundament plate under ror, denne ble sveiset/repert av sveiseavd. Utført arbeid vist på bilde under.
