## Rapport for avvik på MS Follabuen LM9033

**Dato:** 29.11.2024

**Fartøy:** MS Follabuen LM9033

**Inspektør:** Khaled Rajab

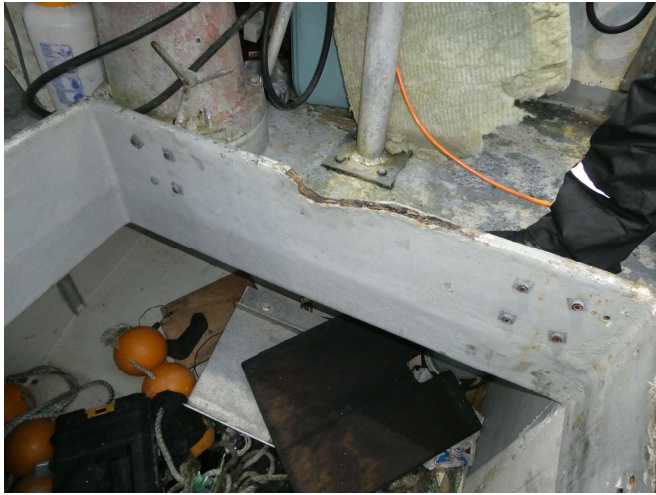
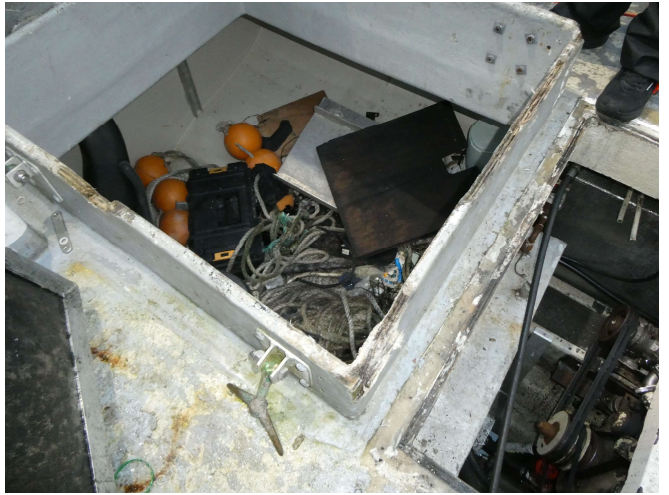
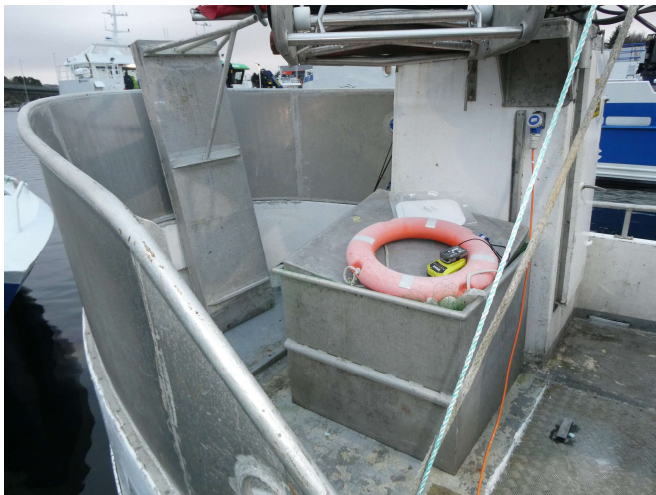
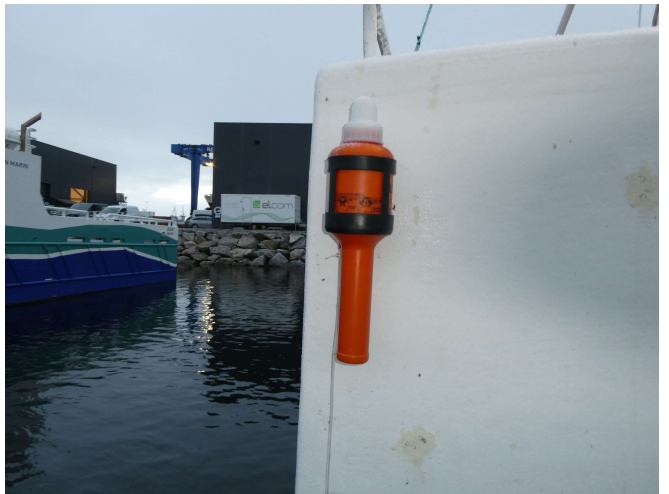
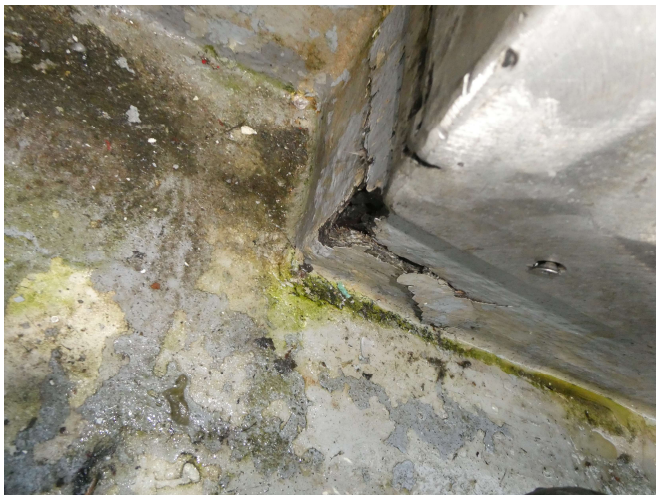
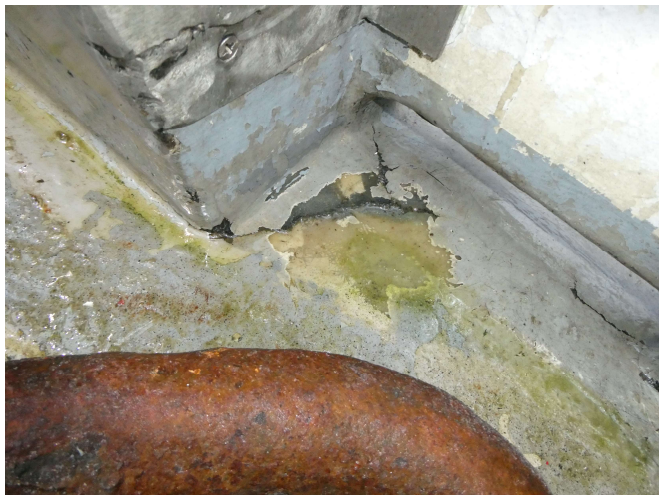
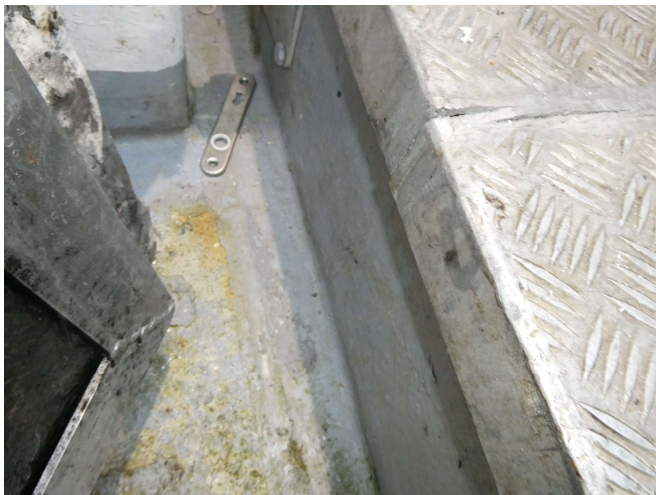
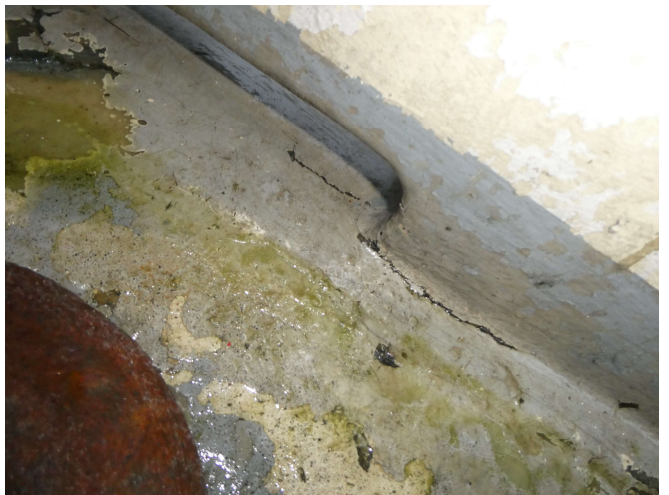
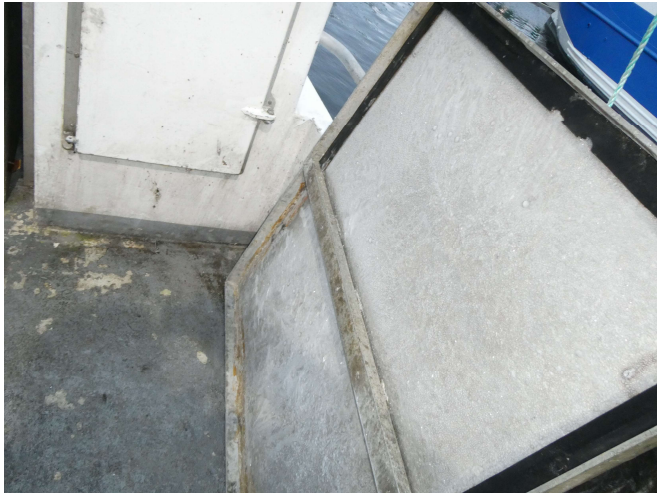
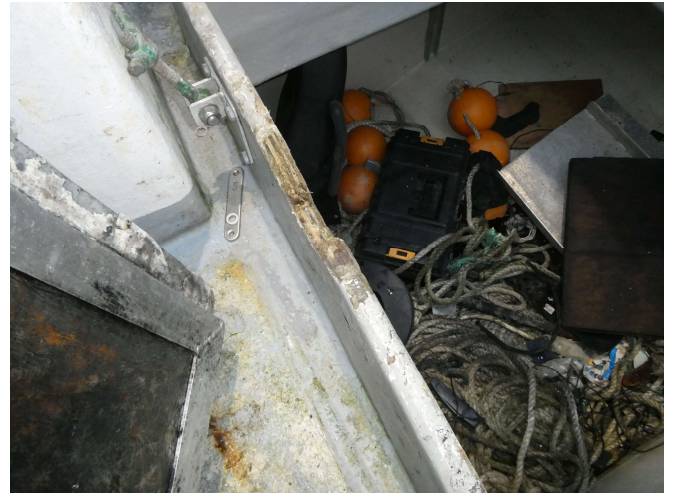
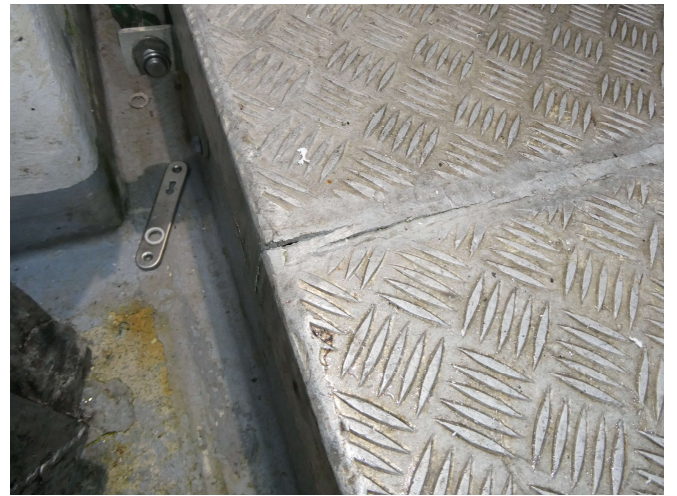
| Anm. nr. | Alvorsgrad | Anmerkning eller avvik | Frist for etterkontroll | Kontrolleres av | Dato og signatur for etterkontroll |
|---|---|---|---|---|---|
| 3 | A | 3.3.5: Det er sprekker på dekk SB side. Se vedlagt bilder. | Før avgang | GF | |
| 5 | A | 3.5.3-4.2.3-4.2.7: Lasterom karm har skade. Se vedlagt rapport.<br>Lasteromsluke har sprekk og mangler pakning. | Før avgang | GF | |

Det er sprekker på dekk styrbord side (SB). Se vedlagte bilder for dokumentasjon. Reparasjon kreves for å forhindre ytterligere svekkelse.

Lasteromskarm har betydelige skader. Se vedlagt rapport for detaljer. Reparasjon er påkrevd.
