Avdeling	800	Rapport Maskinavdeling		Side 1 av 10			
Underkapittel:	13.8.2	Sluttrapport		Kategori:	IS		
Godkjent av:	OMM	Skrevet av:	PAG	Rev. nr.:	01	Rev. dato:	08.04.2022

Båt: Nordvalen

Prosjekt: 6770

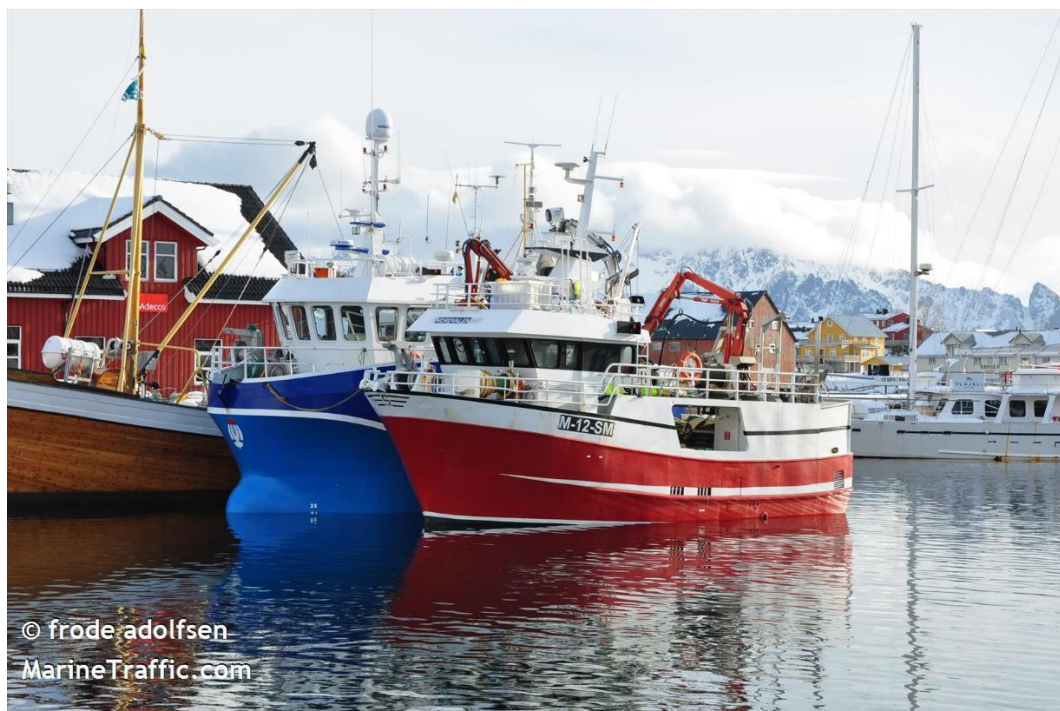
Oppdraget er å lokalisere lekkasje på gir, mannskap må fylle gir olje under kjøring, det er også rystelser i båt under kjøring. Vi startet med å kappe ut en bit av skroget der gir er for å få bedre tilgang.

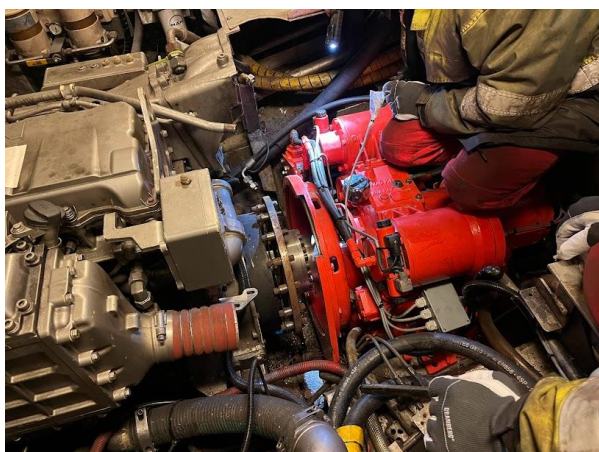
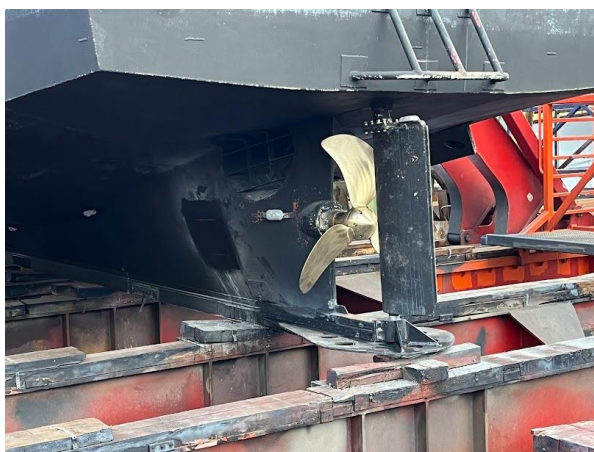
Krimek tok en visuell kontroll av bunn og over bord ventiler da dette er et krav på klassingen. Sjekket innfestingen inn mot skuteside for tæring, dette ser bra ut.

Neste dag starter vi med å montere alt som har blitt demontert tilbake, og klargjører båten til å bli satt på sjøen igjen.

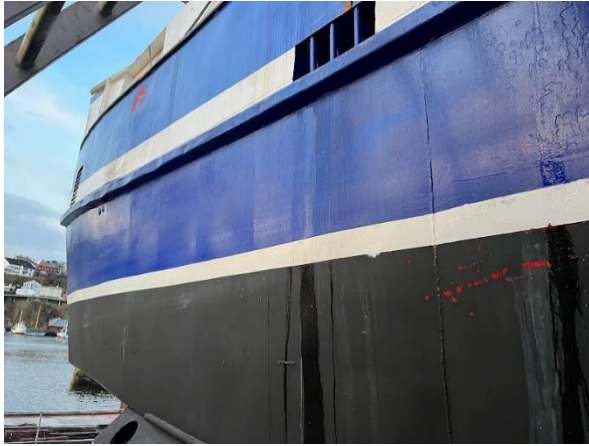
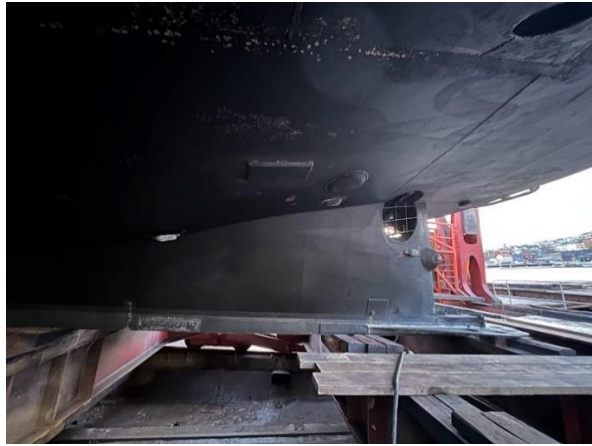
Det ble også tatt en visuell sjekk av skuteside utvendig for å se etter skader/slitasje, kunne ikke se noen skader her.
